## 農田水利署生態檢核自評表

| 第一級生態檢核-總表 | | | | 主辦管理處<br>設計單位<br>生態團隊<br>監造、營造單位 |
|---|---|---|---|---|
| 工程基本資料 | 工程/計畫名稱 | 富岡站區繞47池(下口)改善工程 | 主辦機關<br>設計單位 | 農田水利署石門管理處<br>農田水利署石門管理處 |

## D-2 生態環境勘查紀錄表

富岡站區繞 47 池(下口)

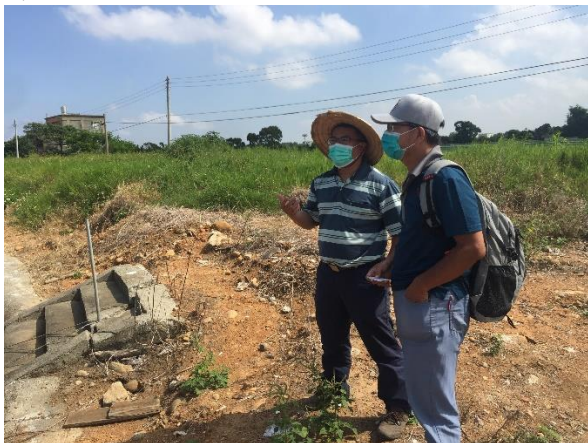
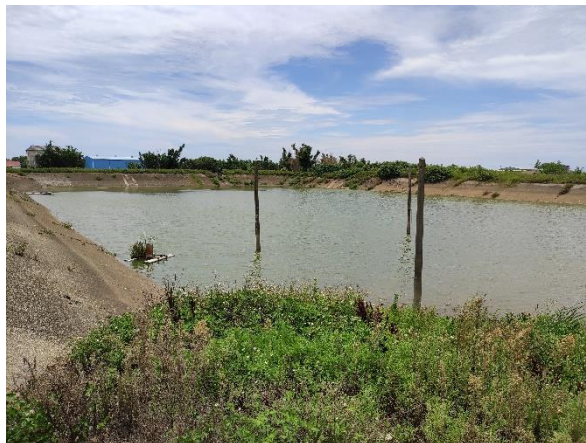
本池目視水中有鰲鱖、吳郭魚、大肚魚等魚類棲息，護岸土坡多為裸露地及草叢環境，水域面積小，鳥類棲息利用機會小，四周被農田包圍，目視觀察到黑翅鳶於該池鄰近上空定點飛行，池中則有紀錄紅冠水雞出沒。周圍土堤無明顯大樹，鄰近與本池連通的埤塘水質嚴重優養化，土堤有破損情形。

池頂植生狀況僅有草本植物，且部分區塊呈現裸露的情形。

現場觀測池頂植生狀況欠佳，現場目視雖有鳥類活動，但數量及頻率不高。初步評估應該是水域面積偏小。另外，建議本口池塘進行工程改善，應增加堤頂植生條件，以營造豐富的生態棲地環境。

本口池塘水域面積相對其他池塘偏小，另觀察鄰近的繞 47 池(上口)，因水域面積大，目視有多種鳥類在該池活動的情形。

- 一、邊坡常水位之下，可增加多孔隙構造物，有利於各種水生動物棲息。
- 二、護岸土坡多為裸露地環境，可建議增加綠化工作，提供及創造多樣性棲地。

有關坡腳採用多孔隙材質以及原護岸土坡增闢植生空間，將納入工程細部設計進行整體性之考量。另外，在施工規範中，將規劃施工材料暫置區以及盡可能縮小施工範圍，並維持工區的清潔。而所建議之植栽物種，亦納入整體規劃內，並與生態團隊持續進行意見交換，以達工程施作與生態棲地維護兼顧平衡之目的。

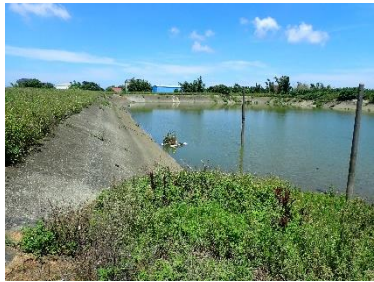
| 資料類別 | 資料項目 | 計畫範圍內容概要說明 | |
|---|---|---|---|
| | 陸域生態 | <p>區域背景資料：</p> <p>依據「107-108 年度桃園埤圳重要濕地（國家級）資料庫與生態資源調查計畫」，鳥類調查兩季次調查共記錄鳥類 14 目 37 科 76 種。其中調查發現保育類有彩鵲、小燕鷗、魚鷹、黑翅鳶、大冠鷲、松雀鷹、紅尾伯勞及八哥等 8 種。</p> <p>依據台灣生態多樣性網路 (Taiwan Biodiversity Network, TBN) 所紀錄資料，本池鄰近區域共紀錄鳥類 36 種，其中保育類有八哥、黑翅鳶、紅隼及紅尾伯勞等四種。</p> <p>現勘紀錄：</p> <p>護岸土坡多為裸露地及草叢環境，水域面積小，鳥類棲息利用機會小，目視觀察到黑翅鳶於該池鄰近上空定點飛行，池中則有紀錄紅冠水雞出沒。</p> | |

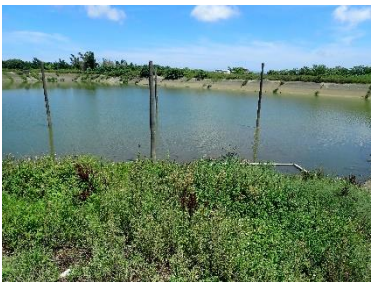
| | 水域生態 | <p>區域背景資料:</p> <p>依據「107-108 年度桃園埤圳重要濕地（國家級）資料庫與生態資源調查計畫」大多數的埤塘都未發現稀特有水生植物，最常出現的水生植物為禾本科的李氏禾(<i>Leersia hexandra</i>) 與外來入侵種的巴拉草(<i>Brachiaria mutica</i>)，其他較常見的物種蓼科的紅辣蓼(<i>Persicaria glabra</i>)、早苗蓼(<i>Persicaria lapathifolia</i>)、長刺酸模(<i>Rumex trisetifer</i>)、荳科的空心蓮子草(<i>Alternanthera philoxeroides</i>) 以及一些莎草科莎草屬(<i>Cyperus</i> spp.)的物種。</p> <p>現勘紀錄:</p> <p>魚類方面僅記錄餐鯪、吳郭魚、大肚魚，其中僅餐鯪原生種，魚類資源較不豐富，可能與每年池塘歲修時皆會將池水排乾有關。</p> | |

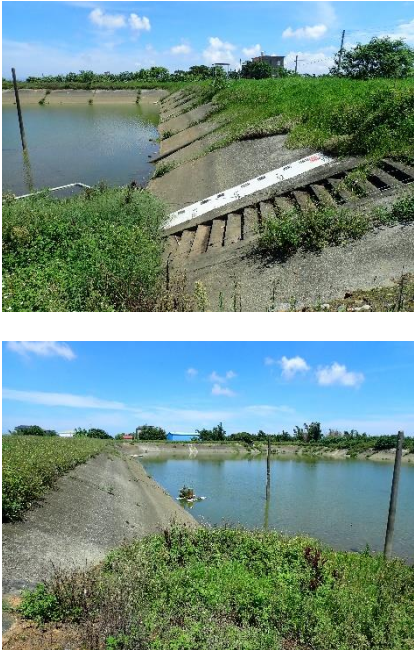
| | | <div style="display: flex; flex-direction: column; align-items: center;"> <div style="width: 20px; height: 20px; background-color: black; margin-bottom: 5px;"></div> 迴避 <div style="width: 20px; height: 20px; background-color: black; margin-bottom: 5px;"></div> 縮小 <div style="width: 20px; height: 20px; background-color: black; margin-bottom: 5px;"></div> 減輕 <div style="width: 20px; height: 20px; background-color: black; margin-bottom: 5px;"></div> 補償 </div> | <p><b>迴避：</b><br/>施工範圍鄰近 eBird 水鳥熱點為重要水鳥棲地，候鳥過境期間須注意施工干擾及影響範圍。</p> <p><b>縮小：</b><br/>一、施工期間之施工便道縮減範圍，以池塘周遭 6 公尺為限，降低對環境的擾動。<br/>二、施工原物料集中擺放，以東南側擾動較大的路口為主。</p> <p><b>減輕：</b><br/>施工後工區及施工便道等工地廢棄物予以清除，並補植原植物進行環境復舊，加速環境綠化營造自然棲地。</p> <p><b>補償：</b><br/>一、本池鄰近 ebird 水鳥熱點，並曾在本池中觀察到紅冠水雞等水鳥，邊坡常水位之下，可增加多孔隙構造物，有利於各種水生動物棲息，可在池中增加淺水草澤環境，提供水鳥及其幼鳥覓食與躲藏空間，亦可改善環境水質。<br/>二、植栽建議：假儉草、狗牙根，另外建議是可貼草皮，選用蠅翼草、變葉山蚂蝗、穗花木藍、越橘葉蔓榕等原生種。<br/>三、護岸土坡多為裸露地環境，可建議於堤上覆土並增加綠化工作，提供及創造多樣性棲地。</p> | |

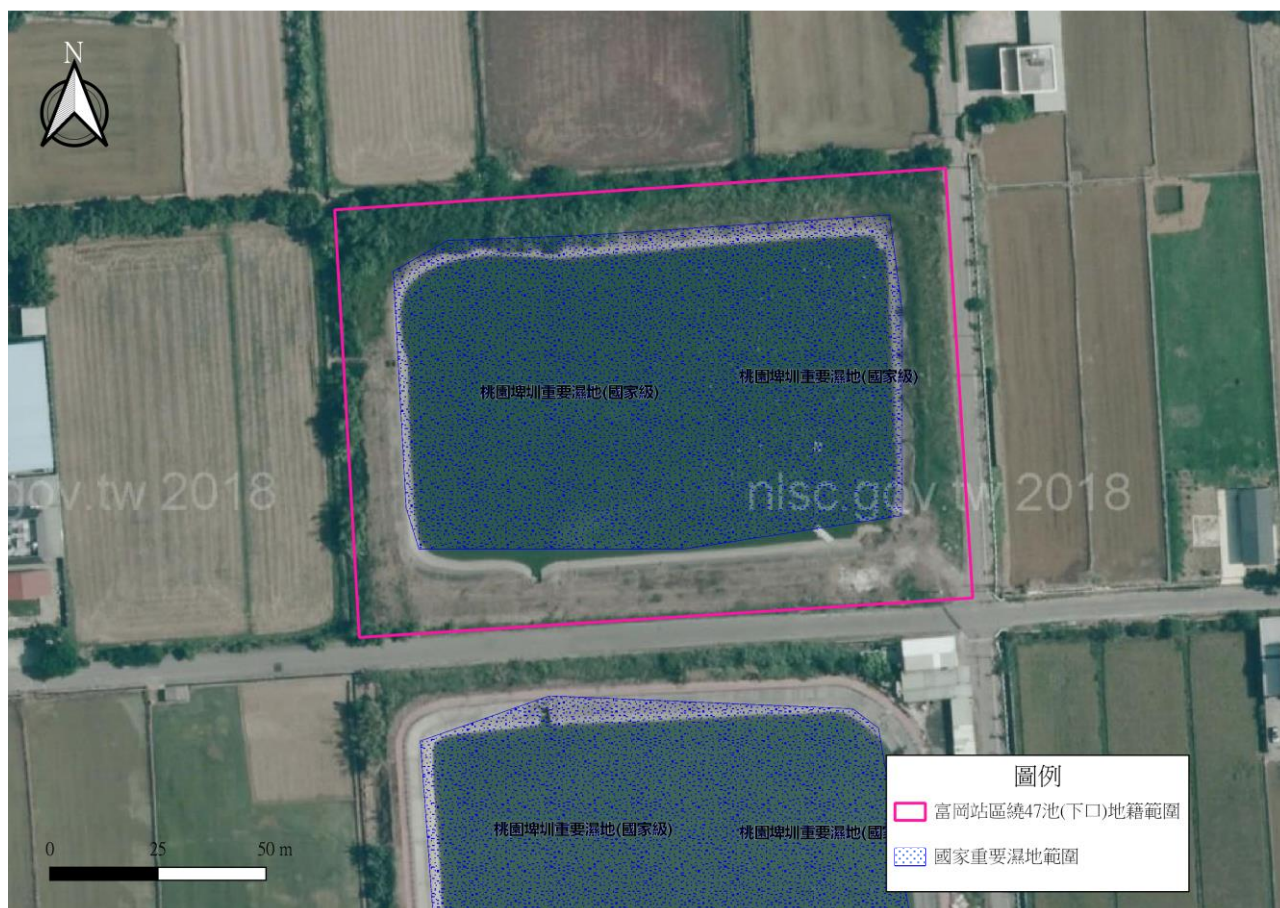
生態關注區域圖：

1. 本表由生態團隊填寫。
2. 計畫範圍內及鄰近區域森林、水系、埤塘、濕地及關注物種之棲地分佈。

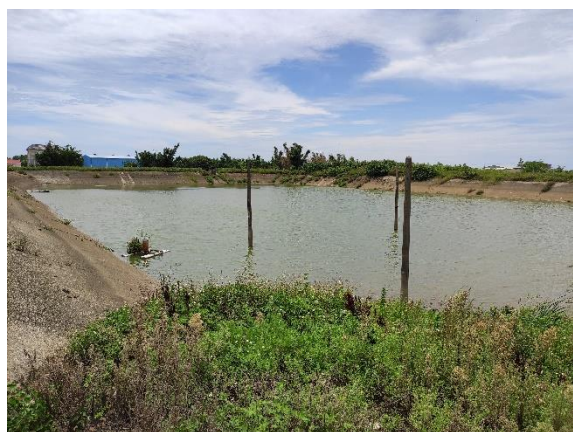
| 現況概述 | 鄰近土地利用除有少數住宅以外，大多以農業使用為主。堤頂植被現況欠佳。 | | 預期效益 | 減少池塘滲漏水損失，有效提升水資源利用效率，工程改善後可增加植生面積，改善原有生態棲地。 | | |

說明：堤頂道路植生情形一

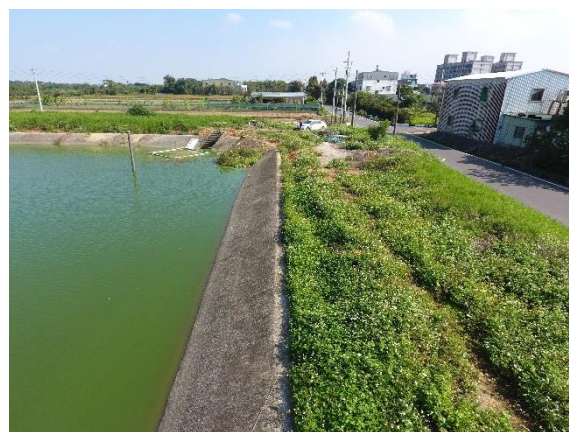
說明：堤頂道路植生情形二

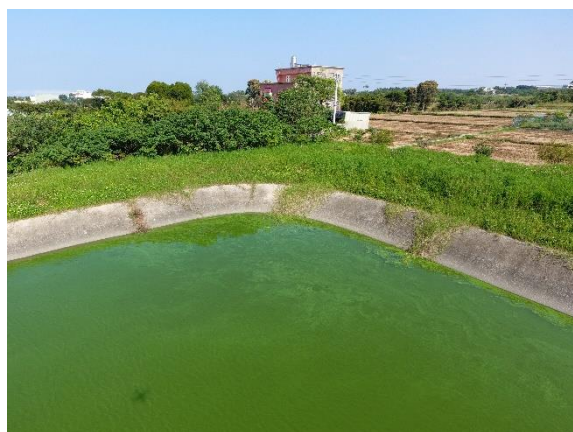
| 4. 現況棲地評估：(簡單環境說明)<br>本池目視水中有鰲鱖、吳郭魚、大肚魚等魚類棲息，護岸土坡多為裸露地及草叢環境，水域面積小，鳥類棲息利用機會小，四周被農田包圍，目視觀察到黑翅鳶於該池鄰近上空定點飛行，池中則有紀錄紅冠水雞出沒。周圍土堤無明顯大樹，鄰近與本池連通的埤塘水質嚴重優養化，土堤有破損情形。 | | | | | | |

說明：池塘水質優養化情形

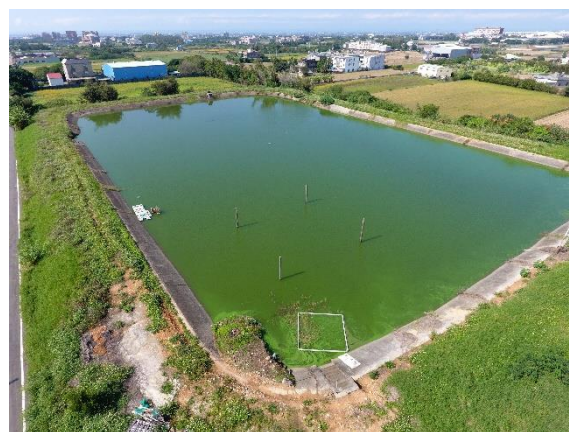
說明：池塘整體鳥瞰圖
